NETTOX

ÉTABLISSEMENT ANONYMISÉ
Restaurant sous contrat
Seine-et-Marne (77)

Traitement Curatif, Rongeurs

DATE DU PASSAGE	CONTRAT	POSTES CONTRÔLÉS	INTERVENANT
18 juillet 2026	**4 passages par an**	**7**	**Technicien certifié Certibiocide**

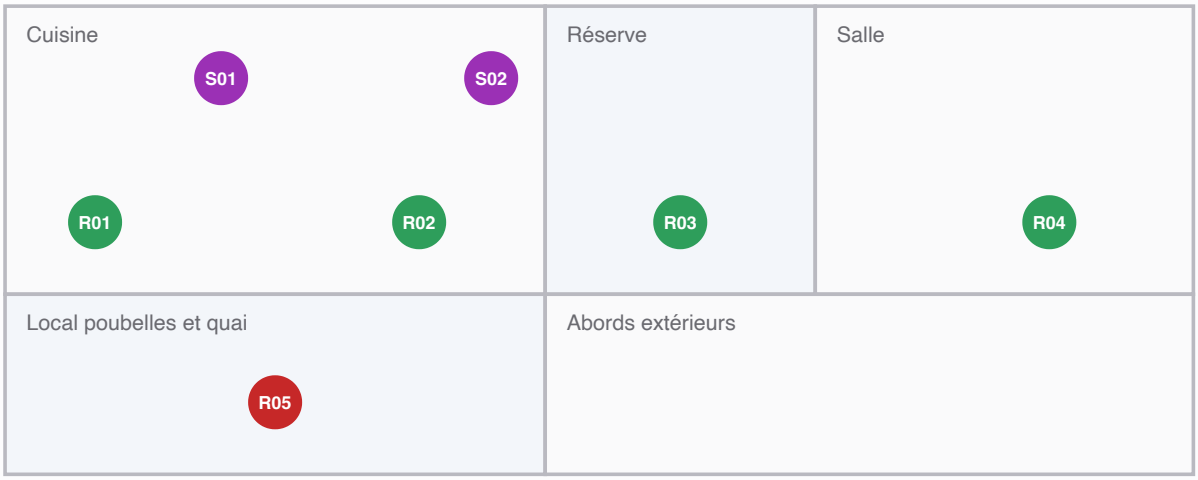
Sticky box — N°S01

Consommation (%)	**0**
Infestation	**Nulle**
Consignes d'interventions	**Respectées**
Produits insectes *(FDS) (FT)*	**STICKY BOX Cafards**
